4. 2 実験－2

(1)実験内容

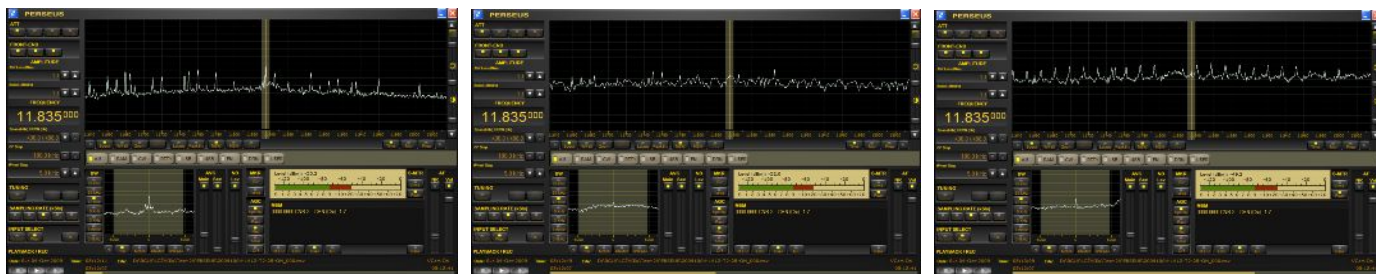
①PLC モデムが設置された同一家庭内の電源から電源供給されたラジオ+アンテナ+PC で受信した結果

PLC 無接続状態

PLC 接続中 (待ち受け中)

PLC 稼働中 (ファイル転送中)

※PLC モデムの待ち受け中およびファイル転送時にノイズが発生。無接続状態では、各局のきれいなキャリア波形が見て取れる。PLC 接続中の波形は、山が丸まっているのがわかるだろう。また、ファイル転送中に至っては、等間隔で鋭いノイズの山が立ちあがっているのがご覧頂けるだろう。

独立電源から供給されたラジオ+アンテナ+PCにおいても、PLC モデムによるノイズが発生しており、PLC モデムのノイズ源は、電源から供給されるノイズもあると思うが、その多くは、アンテナから入るノイズの影響と考えられる。

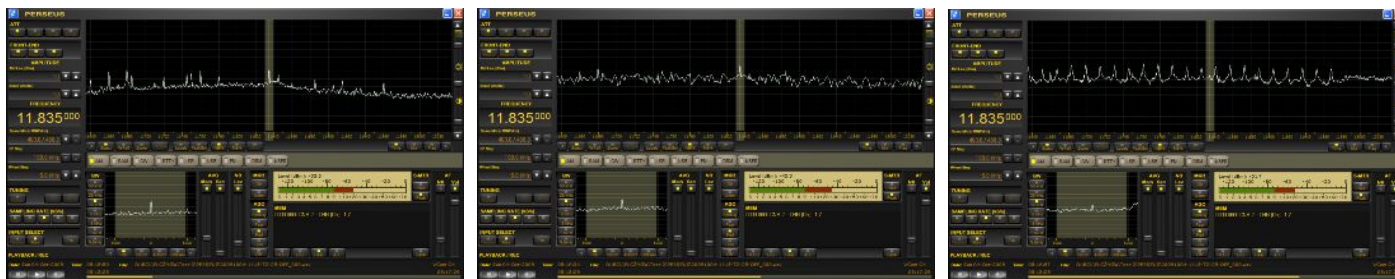
②独立電源から電源供給されたラジオ+アンテナ+PC で受信した結果

PLC 無接続状態

PLC 接続中 (待ち受け中)

PLC 稼働中 (ファイル転送中)

※PLC モデムの待ち受け中およびファイル転送時にノイズが発生。上記①の結果と同じ結果が得られた。これによって、PLC によるノイズが電源からのノイズではなく、空中のノイズであることが分かる。
